中越地震における斜面崩壊の地質構造的考察

榎黒岩測量設計事務所 正会員 ○ 樋口邦弘
群馬大学 国際会員 鶴飼恵三
長岡工業高等専門学校 国際会員 尾上篤生
群馬大学 国際会員 若井明彦

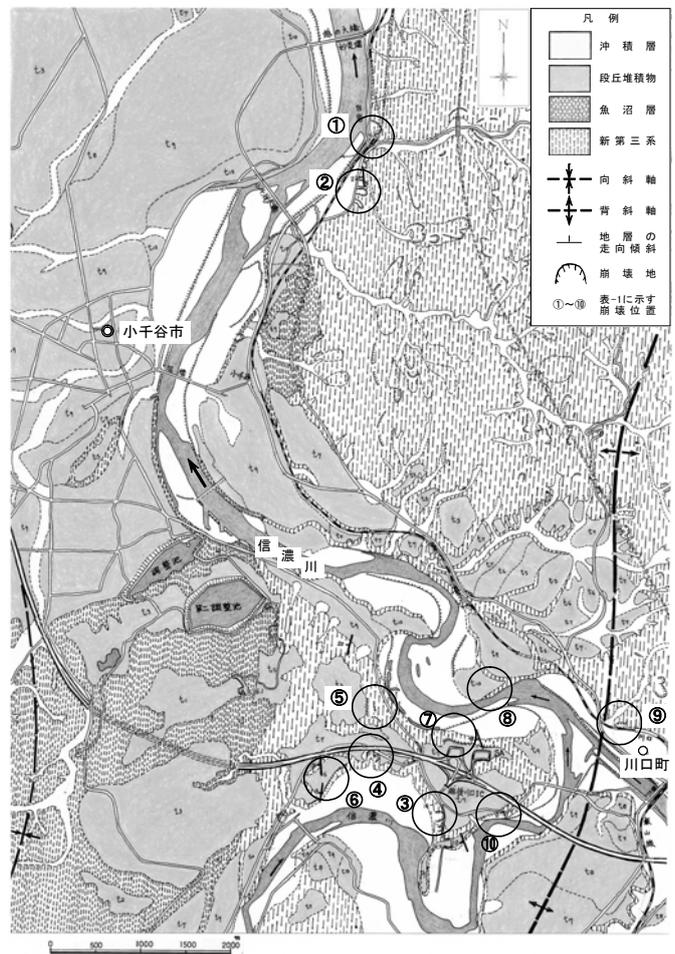
図-1 小千谷市周辺の地質図

基盤をなす地層は褶曲を繰り返しており、図-1 に示すように信濃川を挟んで右岸側（東側）に南北に伸びる背斜軸が、また左岸側（西側）に向斜軸が認められる。このため、小千谷市周辺の信濃川沿いに分布する基盤はほぼ南北方向の走向を示し、西側に緩く傾斜する地質構造となっている。すなわち、信濃川に沿う西向き段丘崖はいわゆる流れ盤構造で、東向き段丘崖はいわゆる受け盤構造をなすといえる。信濃川の蛇行によって形成された南向きおよび北向きの段丘崖は地層の走向とほぼ直交する崖で、その崖面では地層の縞模様が斜めに刻まれている。

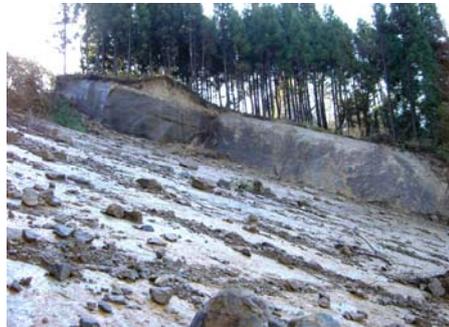
信濃川沿いの西向き斜面は流れ盤構造で、これらの斜面において地すべり性の崩壊が認められた。その中で小千谷市横渡の西向き斜面は新第三系白岩層の平滑な層理面（傾斜22°）をすべり面とする岩盤すべりが特徴的である（写真-1）。その北側に隣接する長岡市白岩の岩盤崩壊もほぼ同様な地質構造で発生している。

写真-1 小千谷市横渡の岩盤すべりすべり面は22°の傾斜（番号：2）

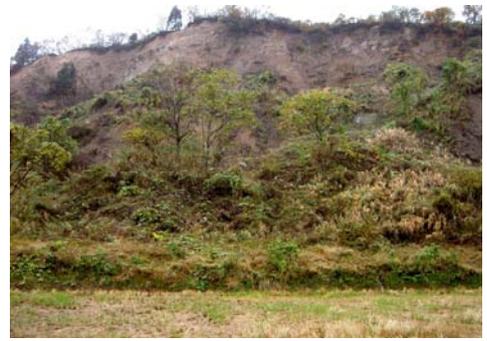
信濃川沿いの東向き段丘崖は、受け盤構造で50°程度の急崖をなしている。このような崖面では一般に地層がクリープ変形による緩みと風化が進んでおり、川口町西倉の段丘崖もこれらの表層部が地震で崩壊したものと推察される（写真-2）。

写真-2 川口町西倉の受け盤構造の斜面崩壊（番号：5）

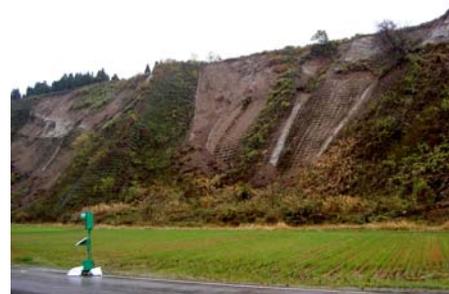
関越自動車道の越後川口SAの段丘崖は北向きの斜面で表層崩壊が発生している（写真-3）。この斜面は(2)と同様に緩みや風化部が地震によって崩壊したものと推察される。しかし斜面上ののり枠工部は残っている。

写真-3 関越自動車道越後川口SA斜面崩壊の状況（番号：7）

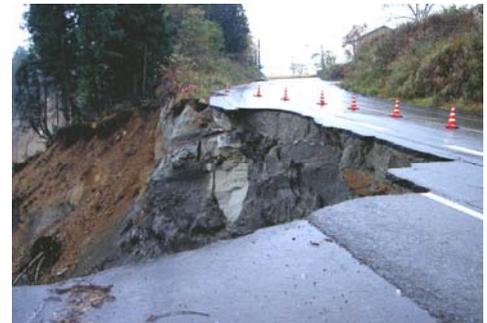
川口町西倉の南向きの段丘崖は(3)と同じ地質構造をなす。写真-4の崩壊は、崖に平行する開口した割れ目が北側（段丘側）に80°前後の急角度で傾斜し、割れ目に囲まれた岩塊は南側（川側）に傾いている。この崖に平行する開口した割れ目を素因として緩んだ岩塊が地震によりトップリング崩壊した例で、これは(3)の特異な崩壊現象である。

写真-4 川口町西倉のトップリングによる崩壊（番号：10）
