## 1. 地盤調査と土質試験

### (1) ボーリング調査, テストピット内でのブロックサンプリングおよび载荷試験

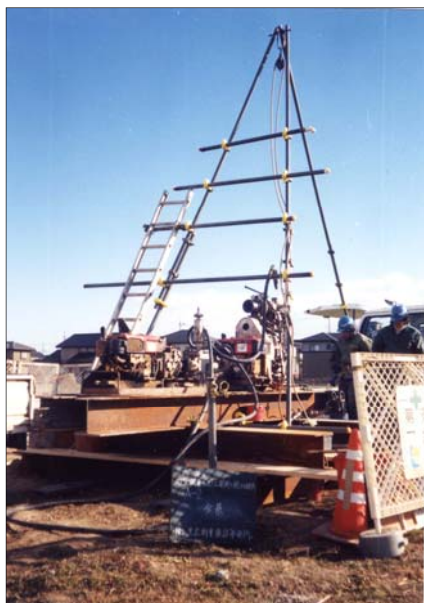
左上の写真はボーリング調査で、この写真では H 鋼を三段重ねた上にボーリング機械を固定しています。これはボーリング孔底から三成分コーン貫入試験を実施するために反力として用いました。

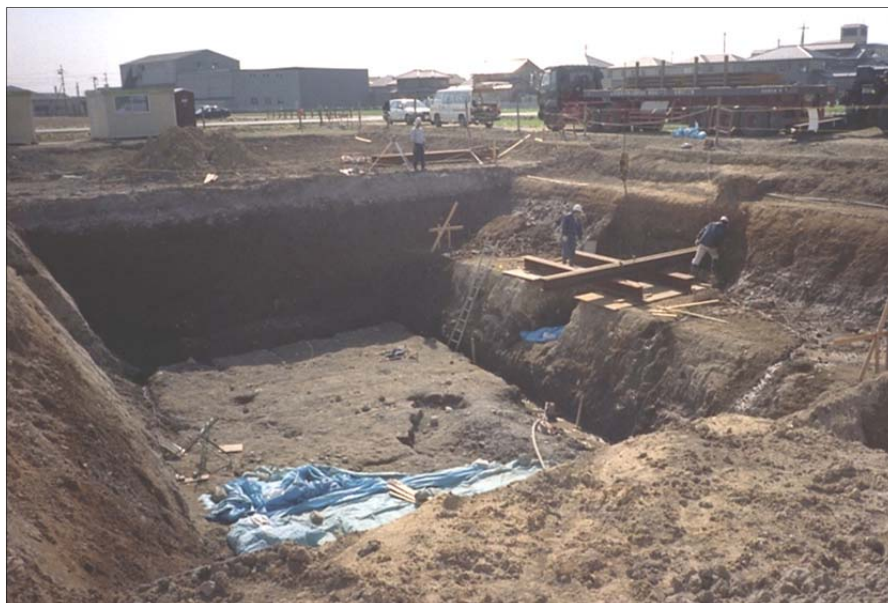
右上の写真は、左上のボーリング調査実施箇所の脇で、深さ 5.5m 底部幅 7m×10m のテストピットを掘削した写真です。このテストピット内で前橋泥流堆積物を対象として数多くのブロックサンプリングを実施し室内で液状化試験に供しました。また、平板载荷試験および杭の载荷試験の実験を行いました。

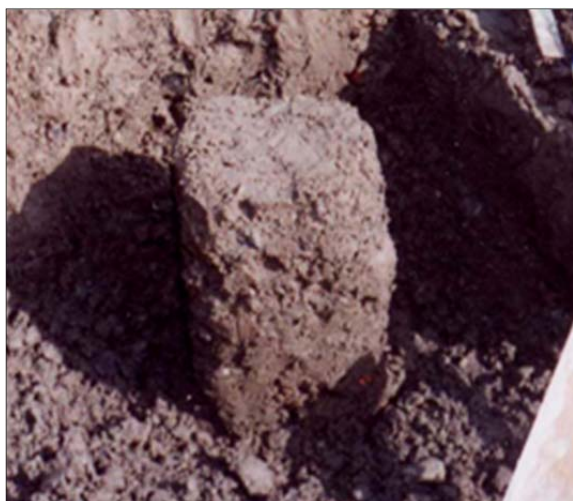
左上の写真は、前橋泥流堆積物をブロック状に削りだした状態です。このブロックサンプル（乱れの少ない試料）を用いて室内土質試験に供しました。

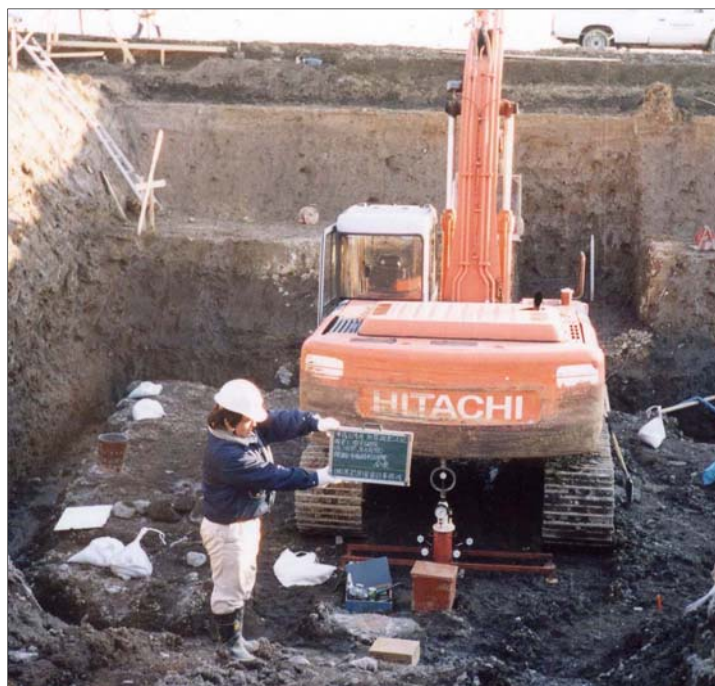
右の写真はテストピット内でバックホーを反力として平板载荷試験を実施し、前橋泥流堆積物の支持力を求めました。N値 10 程度以下で長期許容支持力約 200kN/m<sup>2</sup>の値を得ることができました。

一般的な N値 10 の砂質土地盤の支持力 100kN/m<sup>2</sup>に対して、約 2 倍の支持力があることになります。

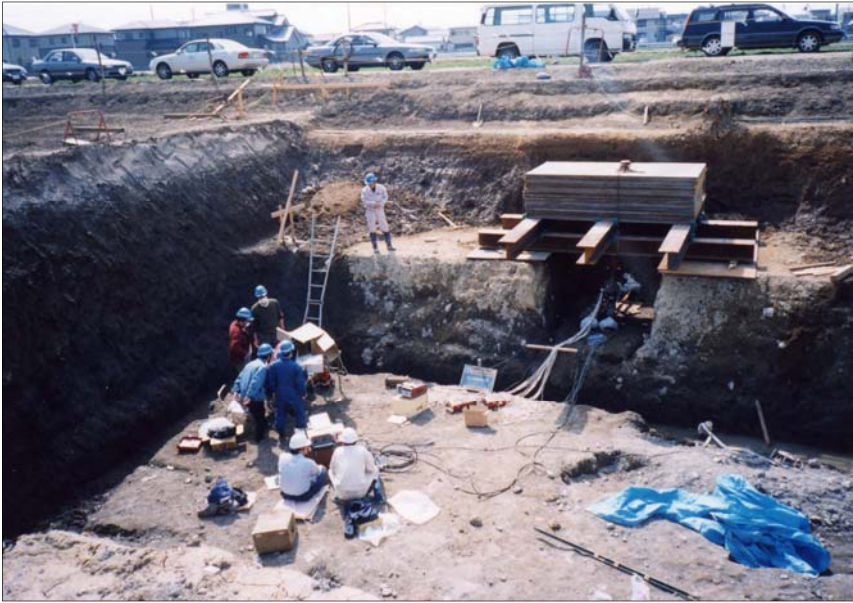
左上の写真は、テストピットで実施した杭の載荷試験の全景です。H 鋼 2 段の上に鉄板（幅 1.5m，長さ 3.0m，厚さ 0.022m，重量 8kN）を重ねた総重量 300kN を反力として，N 値 10 程度の前橋泥流堆積物内に埋設した長さ 14.5m，孔口からの立上り 0.5m の鋼管杭に対する杭の載荷試験を実施しました。右上は，500kN ジャッキで鋼管杭を鉛直に加圧している写真です。

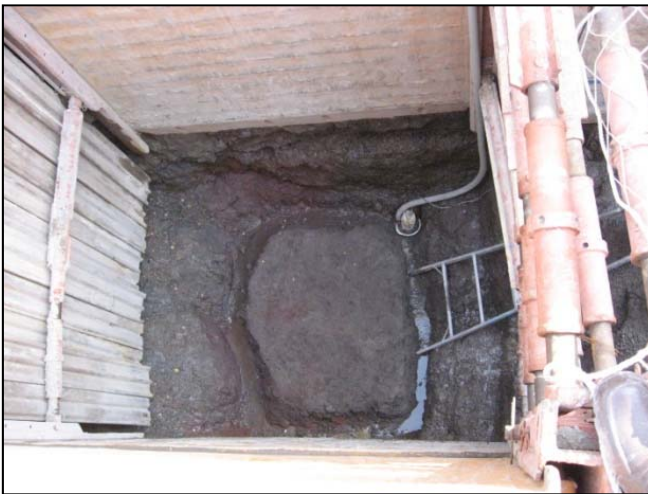
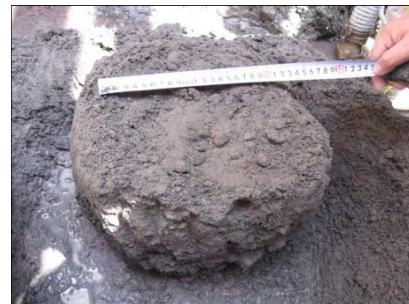
左と上の写真は，前橋泥流堆積物の上流部に当たる大渡町のマンホール位置の掘削箇所を利用したブロックサンプリングです。

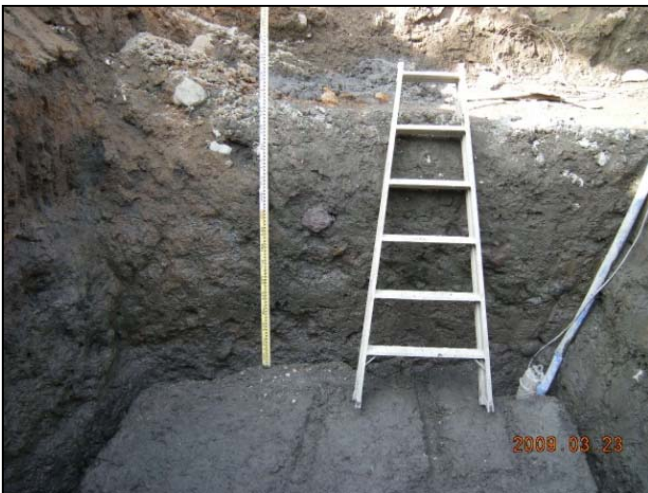
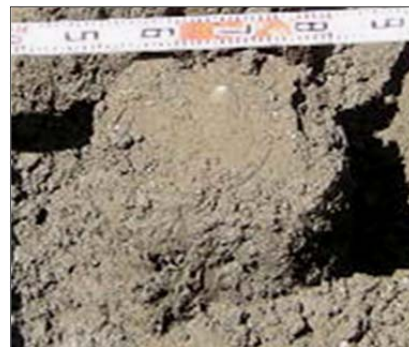
左と上の写真は中流部に当たる六供町の構造物掘削箇所を利用したブロックサンプリングです。

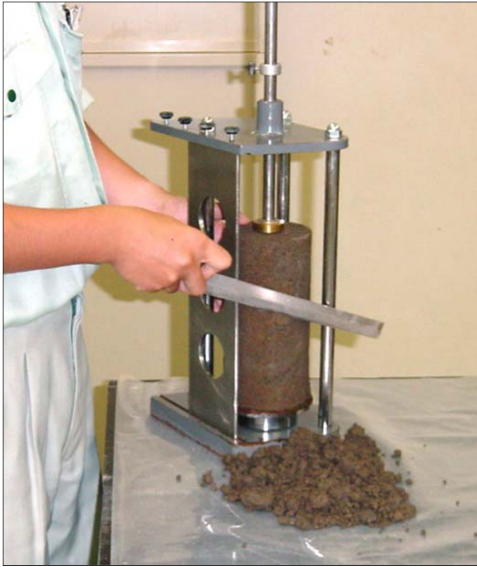
左上の写真はブロックサンプルから削りだした供試体を作成している写真です。

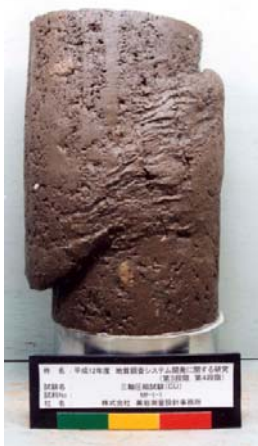
圧密応力 50kN/m<sup>2</sup>

上の3種類の写真は、前橋泥流堆積物で実施した三軸CU試験の結果です。供試体が圧縮により明瞭なせん断が生じています。圧密応力が 50kN/m<sup>2</sup> で明瞭なせん断面が見られますが、圧密応力が 100~150kN/m<sup>2</sup> と高くなるにしたがってせん断面が不明瞭となり、供試体が樽状にふくらんできて縦の割れ目が生じてきているのがわかります。
